# 大型バスの燃料装置のリコールについて

平成 20年12月11日

## リコール届出番号 2 2 3 4

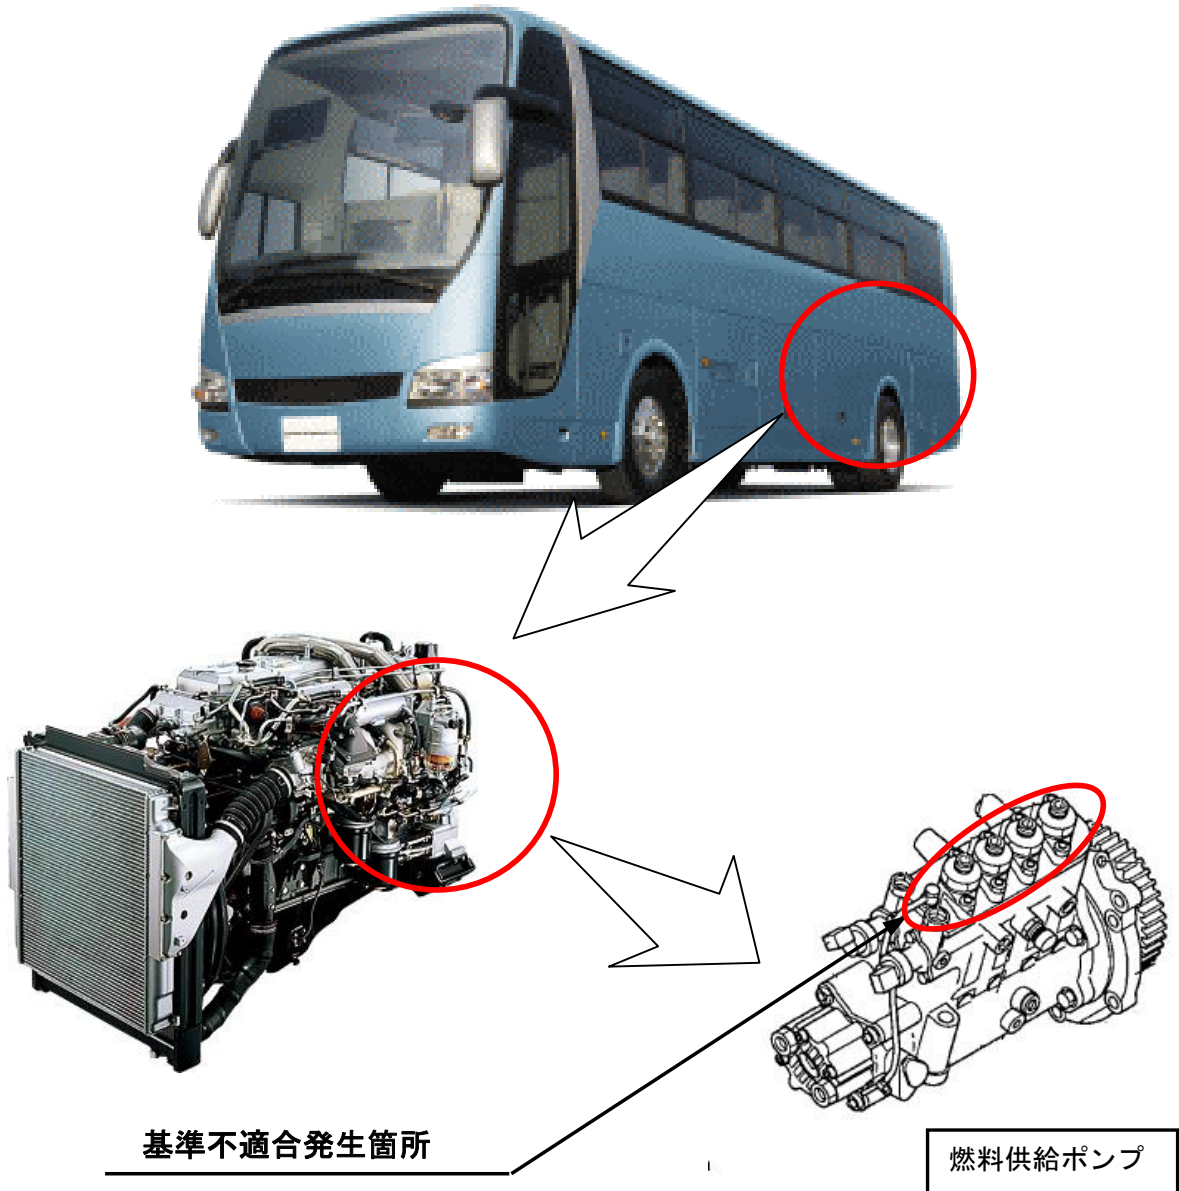
# 改善箇所説明図

燃料噴射装置において、燃料供給ポンプ製造時の加工が不適切なため、当該ポンプの内部に亀裂が発生し、燃料が漏れ、エンジンオイルに混入するものがある。そのため、そのままの状態で使用を続けると、燃料の混入したオイルがブローバイガスの通路を経由して吸気管に吸入されシリンダー内で燃焼するため、エンジン回転の上昇、エンジン停止及び再始動不能となり、最悪の場合、燃料の混入したエンジンオイルが漏れ火災に至るおそれがある。

全車両、燃料供給ポンプを良品と交換する。

注：□ は、交換部品を示す。

識別：作業完了車には、車両左後方点検リッド裏に「HD104」の文字が記載された白黄色のシールを貼付ける。
