小型トラックの原動機（エンジン制御ユニット）のリコールについて

平成 28年9月29日

リコール届出番号3899

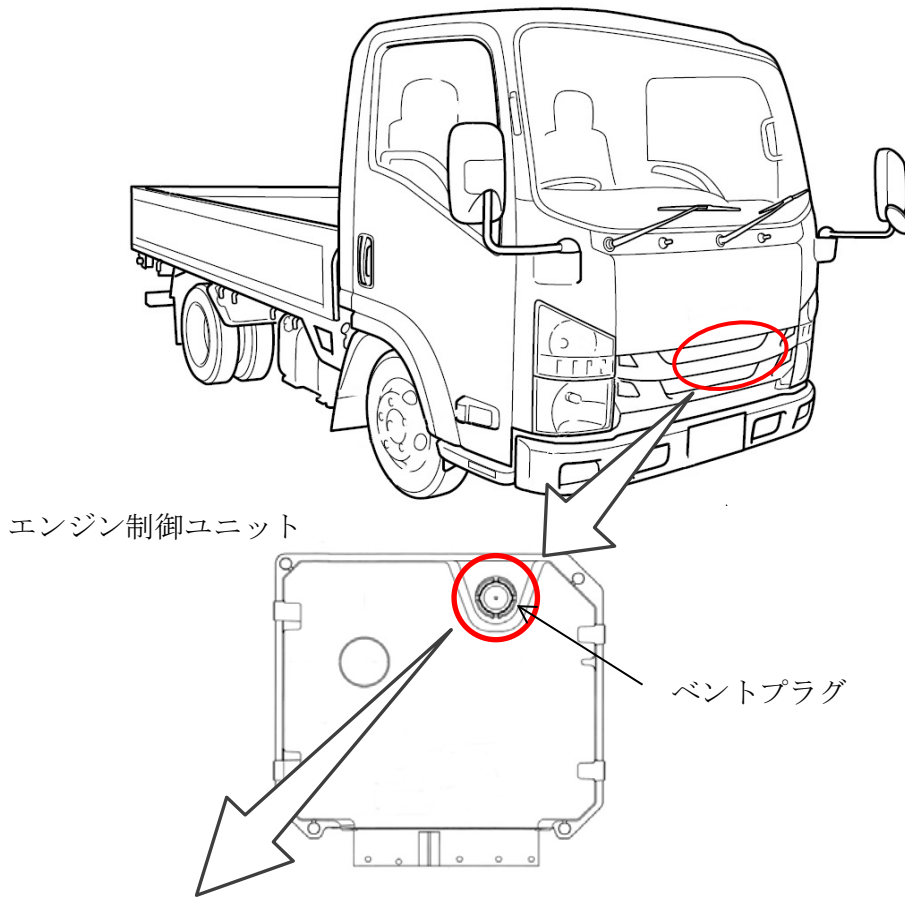
改善箇所説明図

基準不適合発生箇所

小型トラックのエンジン制御ユニットにおいて、通気用ベントプラグ取付け部の塗装処理が不適切なため、被水により当該取付け部が腐食して防水性が低下し、ユニット内に水が浸入することがある。そのため、ユニット内に浸入した水により制御回路が短絡して警告灯点灯、出力不足等が発生し、最悪の場合、走行中エンストして走行不能となるおそれがある。

改善の内容:

全車両、エンジン制御ユニットを対策品に交換する。

識別： 助手席側ドア開口部のドアストライカー部に黒色シールを貼付する。
