# 大型トラック灯火装置のリコールについて

## リコール届出番号4227

# 改善箇所説明図

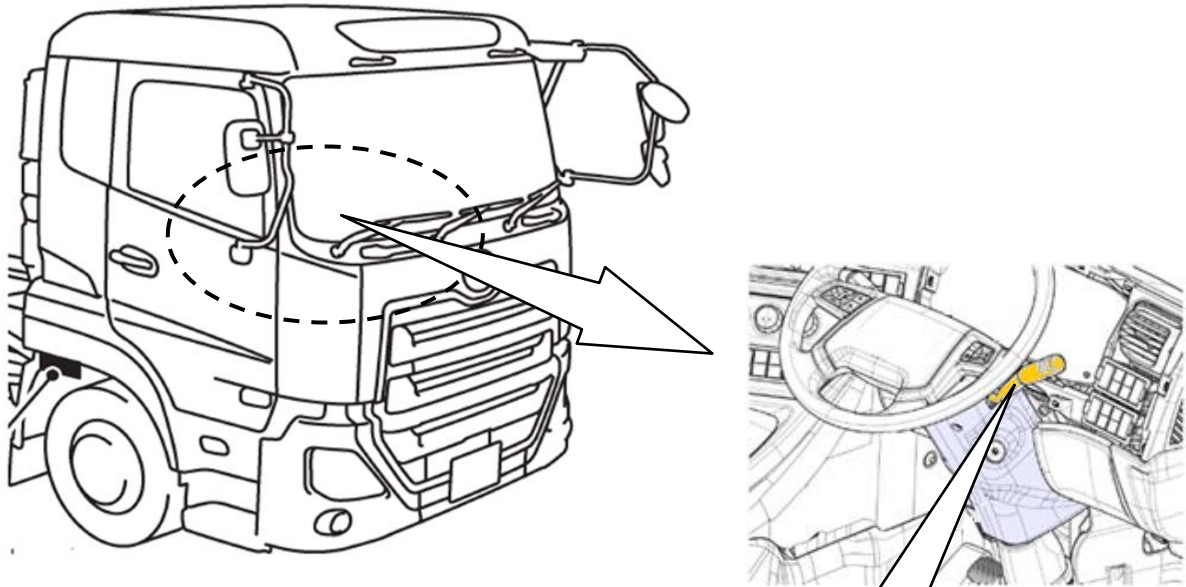
前照灯操作スイッチ(コンビネーションスイッチ)

基準不適合発生箇所

大型トラックの灯火装置において、前照灯操作スイッチの配線用端子のかしめが不適切なため、当該端子部の接触抵抗が増大するものがある。そのため、当該端子部が導通不良を起こし、前照灯が不灯となるおそれがある。

識別ペイント塗布

全車両、前照灯操作スイッチを対策品に交換する。

識別： 前照灯操作スイッチレバー根元部下側に白色または黄色のペイントを塗布する。
