大型トラック ラジエーターロアホースのリコールについて

リコール届出番号：4374

改善箇所説明図

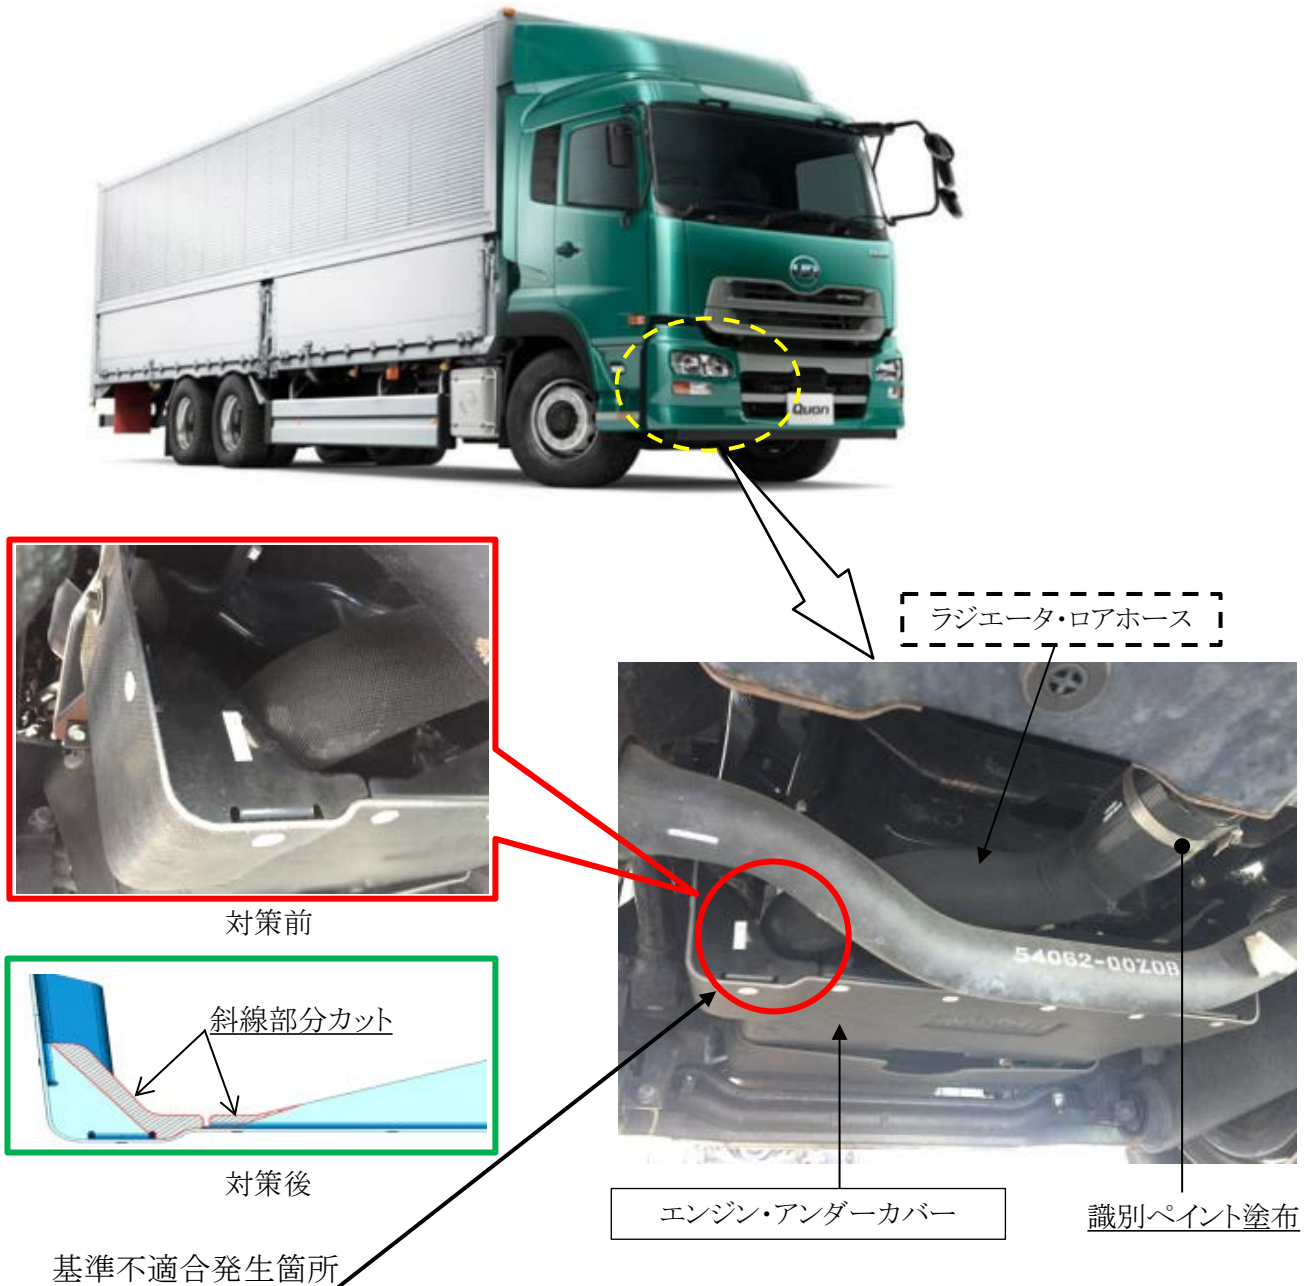
大型トラックの冷却装置において、ラジエータロアホースの組付け方法が不適切なため、当該ホースとエンジンアンダーカバーの隙間が狭いものがある。そのため、当該ホースが膨張した場合、エンジンアイドリング時においてエンジンアンダーカバーが振動することにより双方が干渉して、当該ホースが損傷することがある。そのままの状態で使用を続けると、当該ホースに亀裂が生じ冷却水が漏れ、そのため、最悪の場合、オーバーヒートに至るおそれがある。

注： は交換及び は点検・修正（必要に応じて交換）する部品を示す。

全車両、ラジエータロアホースの組付け状態を確認・修正し、エンジンアンダーカバーを対策品と交換する。なお、ラジエータロアホースに損傷があるものは新品と交換する。

識別： ラジエータ側ロアホースバンドの下から見える箇所に白色または黄色のペイントを塗布する。
