# 大型観光バス電気装置（フロントドアガラスヒーター回路） のリコールについて

リコール番号 4454

# 改善箇所説明図

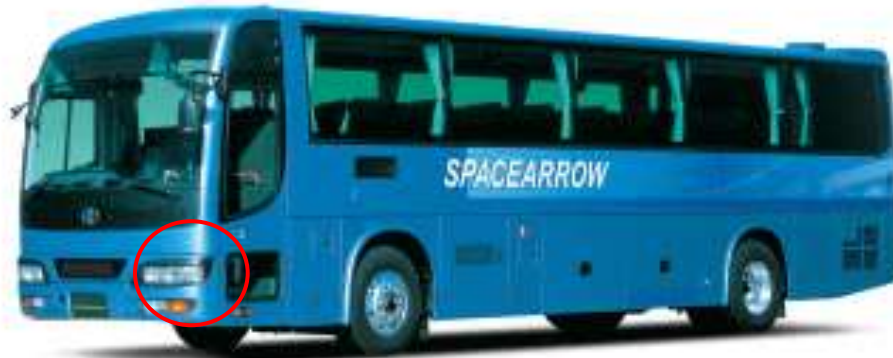
上方  
車両前方  
左方

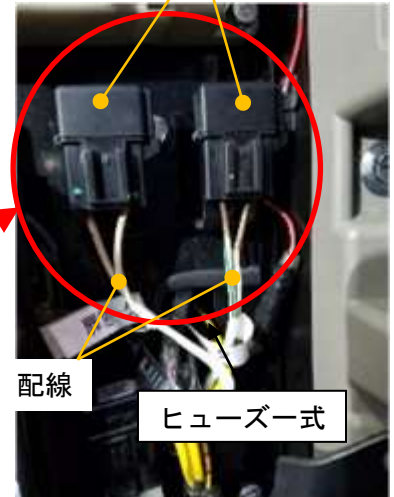
ヒューズ&ヒューズホルダー

基準不適合発生箇所

大型バスにおいて、オプション設定されているフロントドアガラスヒーター回路に使用しているヒューズの選定が不適切なため、当該ヒューズの結線部の温度上昇によりヒューズホルダーが溶損することがある。そのため、そのままの状態で使用を続けると、当該ヒューズの結線部が露出して短絡が生じ、最悪の場合、火災に至るおそれがある。

全車両、フロントドアガラスヒーターのヒューズ一式を対策品に交換する。

注：□は交換部品を示す。
